MORPHOLOGIE DU PAYSAGE, VARIABILITE PLUVIOMETRIQUE ET AMENAGEMENT DE LA PLAINE ALLUVIALE DE LA BAGOÉ : L'EXEMPLE DE GINGUERINI AU NORD DE LA COTE D'IVOIRE

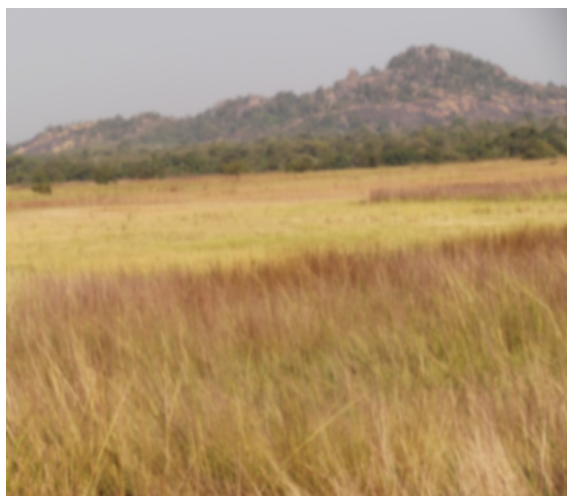
Photo 1 : La plaine alluviale de la vallée de la Bagoé et son utilisation.

Au premier plan, une jachère donne accès à une parcelle de riz irrigué. En arrière-plan un dôme granitique constitue la limite de la plaine. (Photo : Serge Assouman, Novembre 2013)

Le relief autour de la plaine est constitué d'un ensemble de collines, de dômes cristallins et d'inselbergs sur une pénéplaine d'altitude 400 - 450 m avec des pics de 600 m. Ce relief s'adoucit au Nord et à l'Est de la plaine (Photo 1).

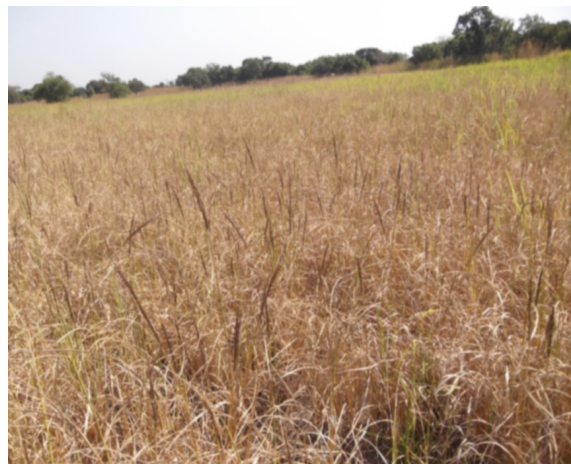
Photo 2 : Une parcelle de riz irrigué.

En absence d'une pluviosité suffisante, les plants de riz ont connu une croissance, certes, mais ont séché après l'épiaison sous la poussée de la chaleur. (Photo : Serge Assouman, Novembre 2013)

Le riz irrigué est une culture qui se développe dans les bas-fonds immergés et les plaines alluviales (Photo 2). Sa culture nécessite une quantité importante d'eau. Lorsque l'apport d'eau est insuffisant, on observe une croissance partielle de la plante. Ce déficit d'eau puis de croissance des plantes se répercute sur les rendements à l'issue du cycle cultural.

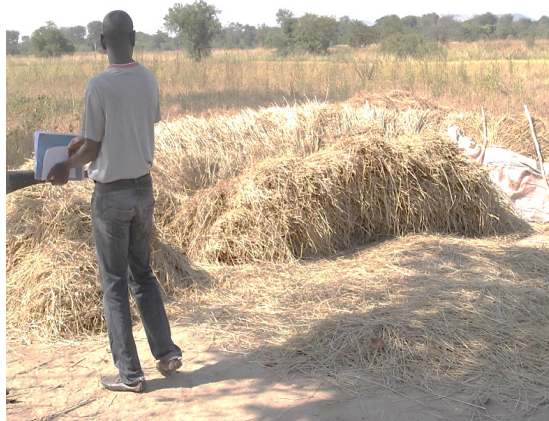
Photo 3 : Le riz récolté dans les plaines du village de Guinguérini.

Cette récolte représente le rendement de riz irrigué sur une superficie d'environ 50 hectares ; le reste des semences a été desséché par les mauvaises conditions pluviométriques qui ont cours dans l'ensemble du bassin versant de la Bagoé en cette année 2013. (Photo : Serge Assouman, Novembre 2013)

La longueur de la sécheresse, consécutive à la récession pluviométrique a occasionné, à la fin du cycle cultural, de mauvais rendements. Les exploitants du village de Guinguérini n'ont produit qu'une centaine de kilogrammes de riz de bas-fonds pour cette saison 2013. Ici, les agriculteurs exploitent des variétés principalement vulnérables à ses perturbations; ce sont des variétés de cycle court (3 à 4 mois) (Photo 3).

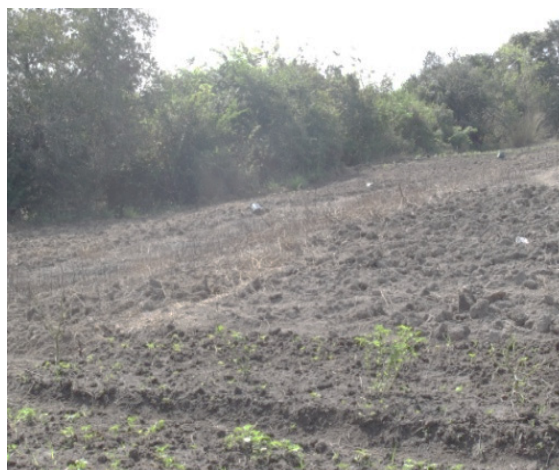
Photo 4 : Une parcelle de maraîcher au premier plan, en bordure de la Bagoé masquée par la végétation arborée

On remarquera l'aspect desséché du sol qui est hydromorphe à l'origine. Il est déshydraté par la chaleur et la sécheresse. Cela se traduit par la présence de nombreux grumeaux dus au caractère argileux du sol (Photo : Serge Assouman, Novembre 2013)

L'exploitation des produits maraîchers par les paysans de Guinguérini fait partie des activités agricoles dans la plaine alluviale de la Bagoé (Photo 4). Comme c'est le cas pour le riz, la mauvaise pluviosité a une incidence négative sur les cultures maraîchères ; mais à un degré moindre. En effet, dans la plaine, les agriculteurs compensent le manque d'eau par un système traditionnel d'irrigation au moyen d'arrosoirs qui servent à recueillir de l'eau dans le cours de la Bagoé. Ce système ne permet d'irriguer que quelques mètres carrés de parcelles.

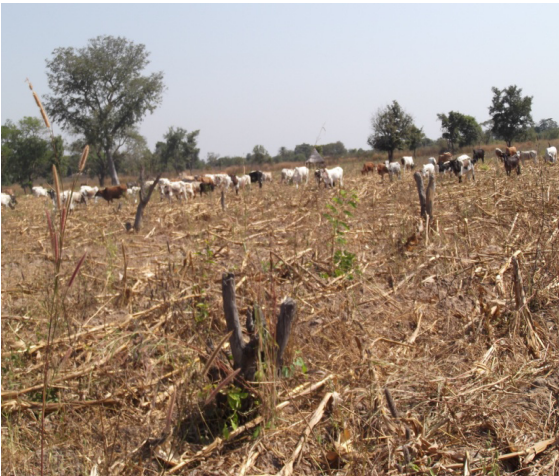
Photo 6 : Une parcelle de maïs rétrocédée au bétail.

A Guinguérini, les bêtes sont affectées aux parcelles après les récoltes, dans le but de fertiliser le sol avec leurs déjections. Les rapports entre éleveurs et agriculteurs ne sont pas toujours conflictuels. Crédit photo : Serge Assouman, Novembre 2013

Au plan local, les paysans possèdent des têtes de bétail mais en quantité réduite. Le plus souvent c'est une paire de boeufs destinée à la culture attelée accompagnée par un ou deux veaux. Elles interviennent dans les pratiques agricoles du paysan en servant de tracteur pour l'attelage et de fertilisant pour la parcelle (fumure). Ces bêtes sont lâchées dans les parcelles une fois la récolte terminée pour se nourrir des résidus de cultures et fertiliser par la même occasion le sol avant le début du prochain cycle cultural (Photo 6).
